**Drveni most preko kanala Sava – Odra
na LC 31163, dio Kuče - Rakitovec**

ELABORAT O STANJU POSTOJEĆE KONSTRUKCIJE

STUDIO ARHING

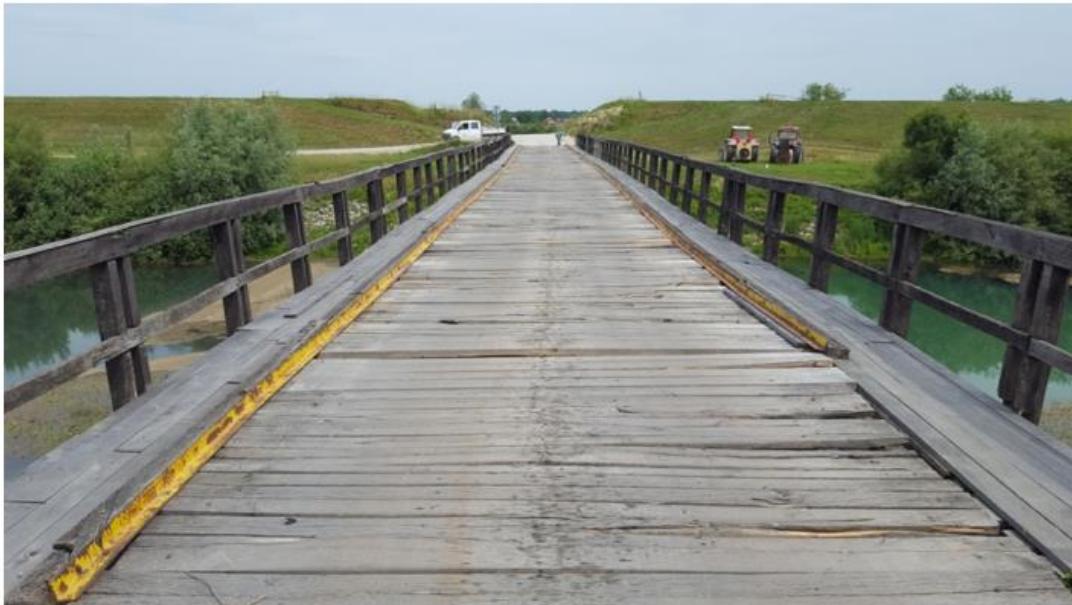
Slika 2.2 Trošive mosnice kao gornji sloj kolničke konstrukcije. Oštećenja mosnica, dasaka na hodnim stazama uz prometnu traku, rubnog čeličnog elementa te spojnih sredstava svih navedenih dijelova kolničke konstrukcije.

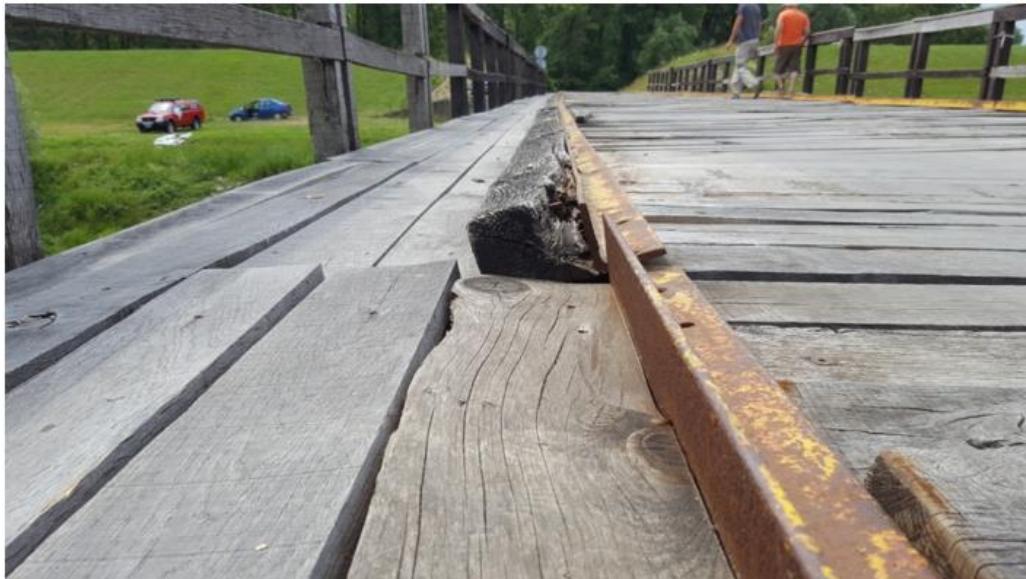
Slika 2.4 Rubni čelični profil koji odvaja hodnu stazu od prometnog traka je nepričvršćen, deformiran i oštećen (torzijska deformacija). Vidljiva površinska opća korozija cijelom dužinom na obje hodne staze.

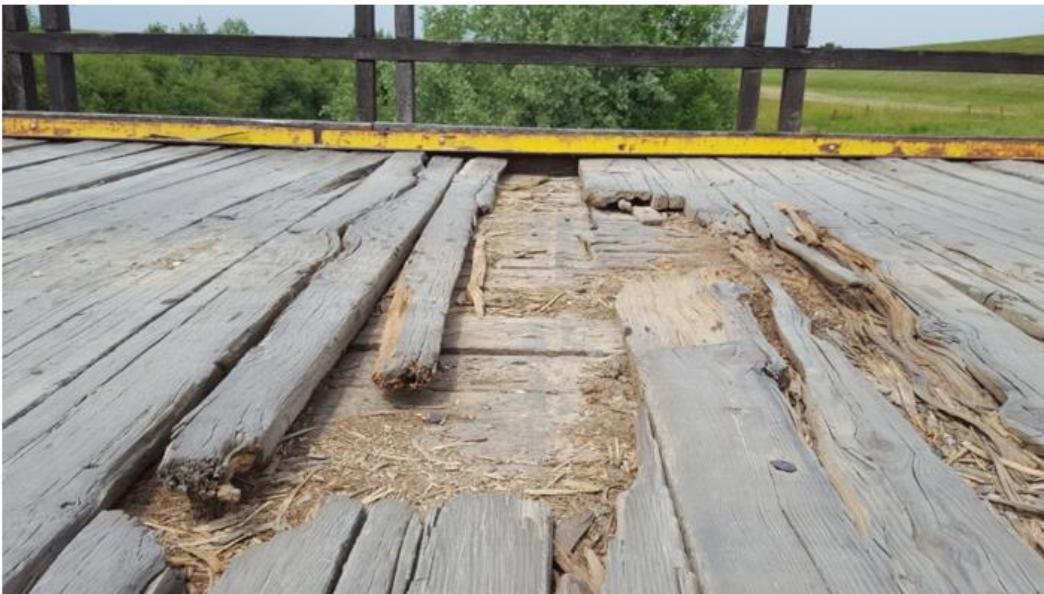
Slika 2.6 Ispucale mosnice po cijelom presjeku i uzduž iste . Nedostaju veliki dijelovi posljednjeg sloja kolničke konstrukcije.

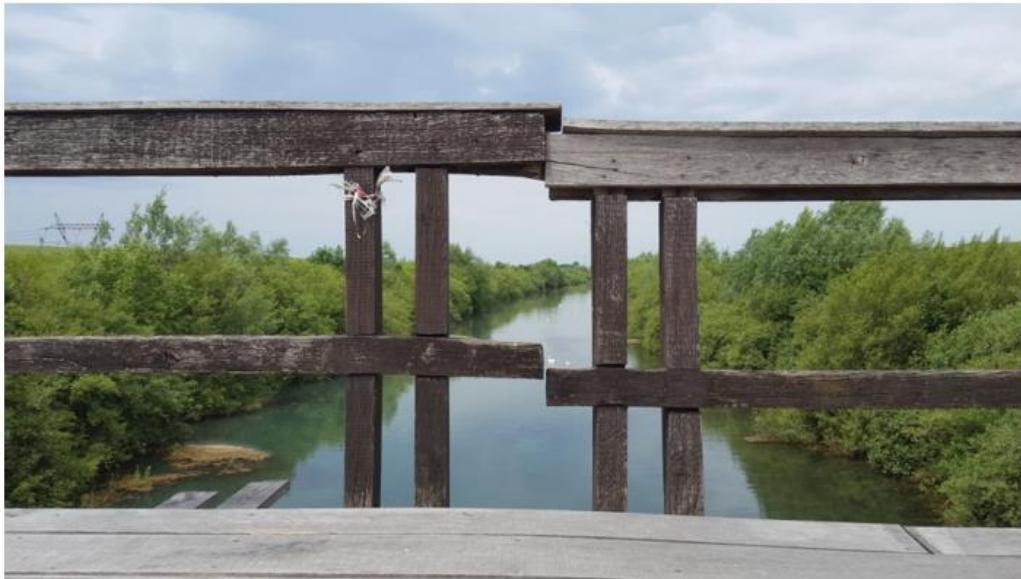
Slika 2.9 Vertikalna denivelacija ograde upućuje na značajno oštećenje i deformaciju nosivog dijela gornjeg ustroja

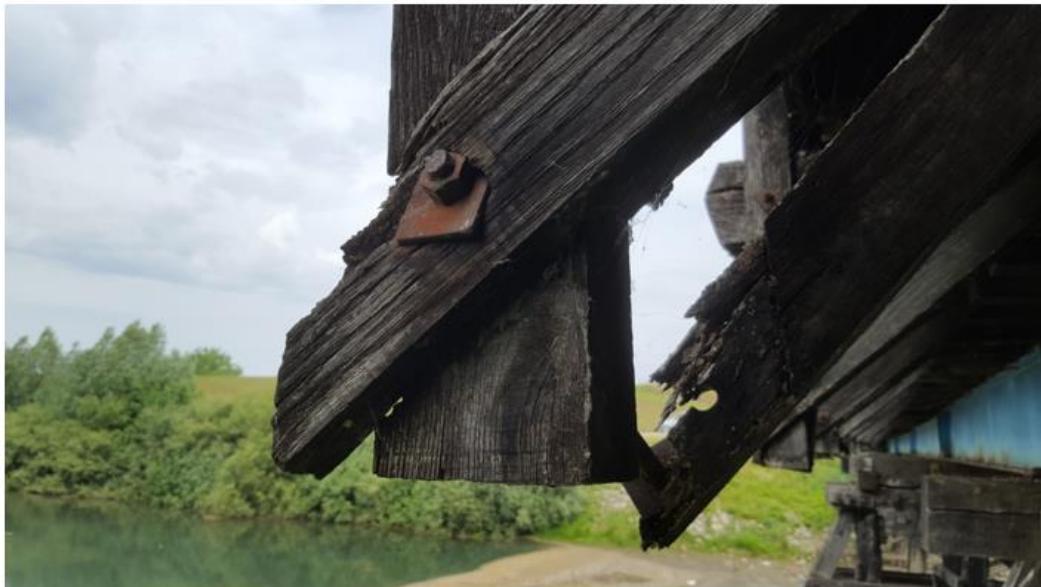
Slika 2.11 Izrazito oštećen i dezintegriran spoj stupa ograde i stabilizacijskih štapova. Visoki stupanj truleži stabilizacijskih štapova koji je rezultirao potpuno nedjelotvornim spojem i posljedično nestabilnošću stupa ograde.

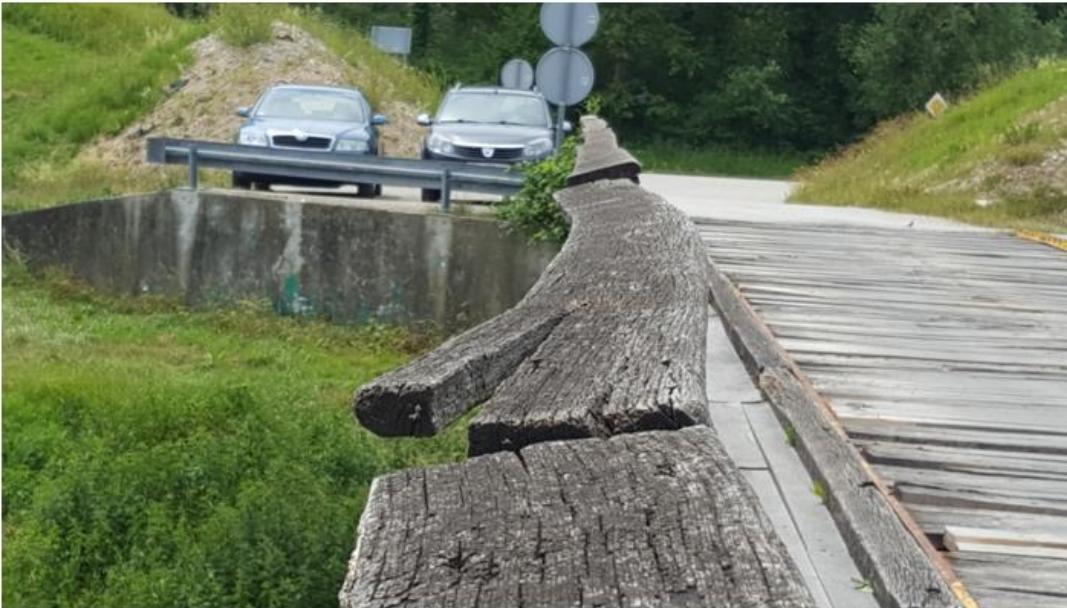
Slika 2.12 Uzdužna deformacija rukohvata uslijed isušivanja, a uzrokovano nepravilno piljenom građom i nedostatnim pričvršćenjem.

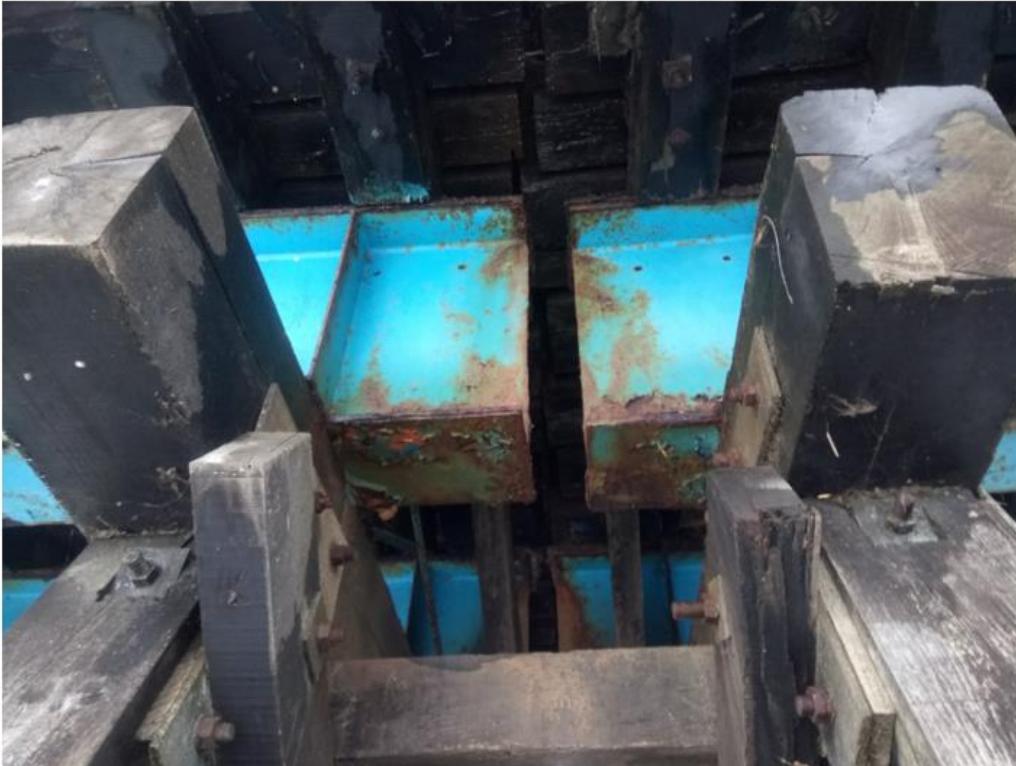
Slika 2.17 Vidno vlažne naglavne grede na stupištu 5 i gornji ustroj iznad čeličnih nosača. Korozija čeličnih nosača i spojnih sredstava na spoju naglavne grede i stupova.

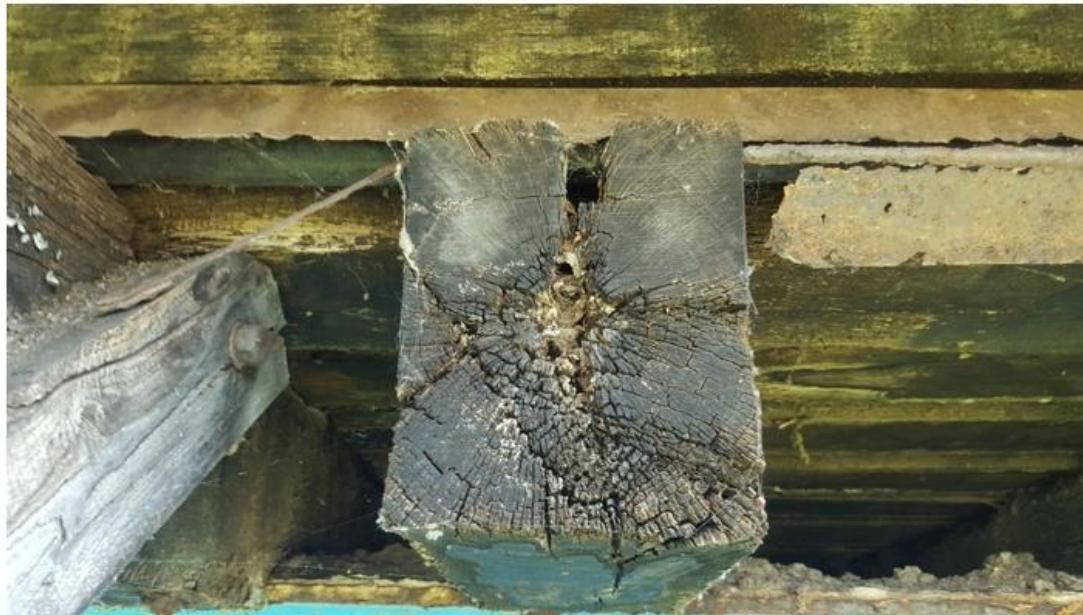
*Slika 2.20 Poprečni prag s nezaštićenim čeonim dijelom.
Pukotine i truljenje drvenog materijala.*

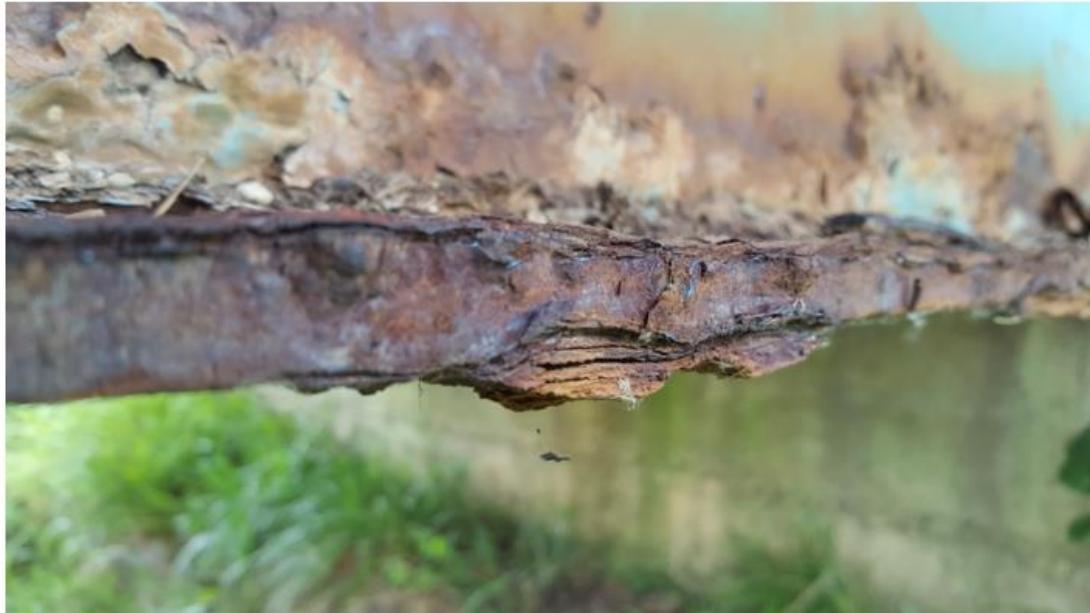
Slika 2.22 Raslojavanje i otpadanje dijelova pojasnice i rubnih dijelova hrpta na čeličnim nosačima. Redukcija nosivog poprečnog presjeka.

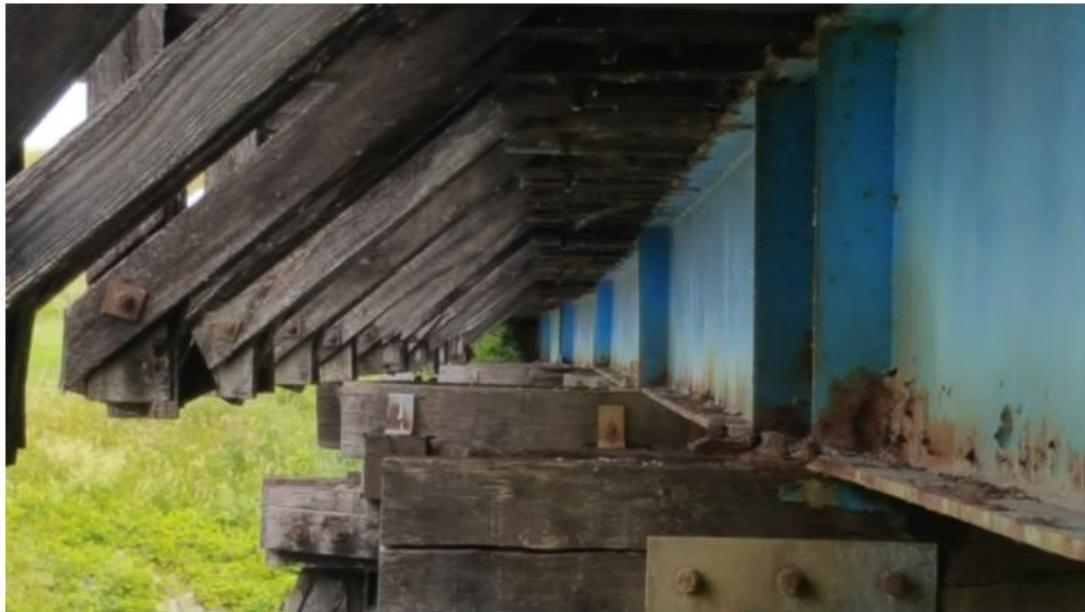
Slika 2.28 Horizontalna poprečna deformacija mosta vidljiva na glavnim čeličnim nosačima – pogled Rakitovec - Kuče

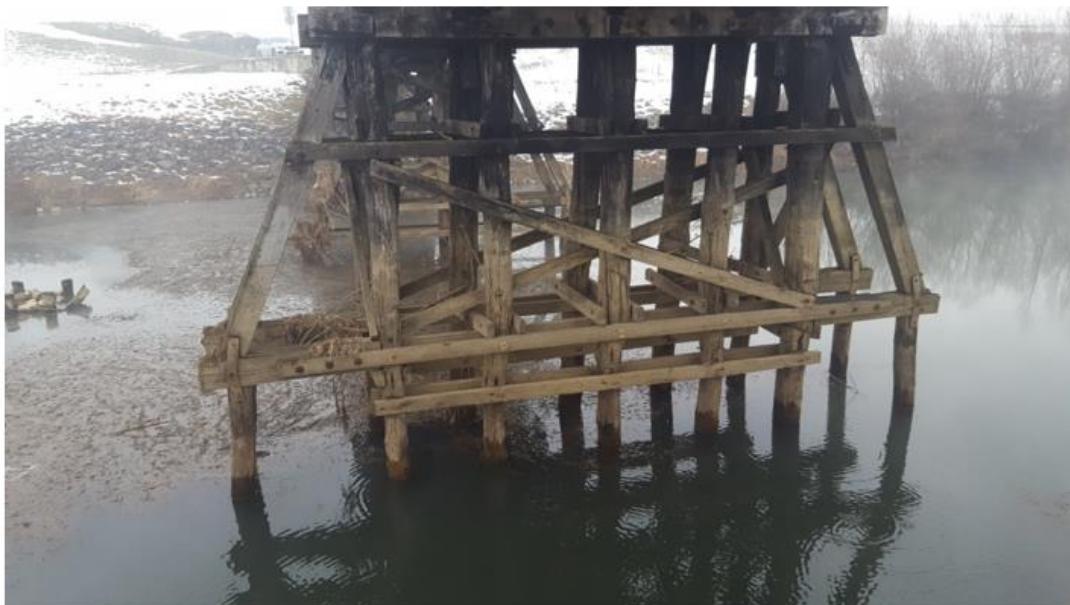
Slika 2.38 Stupište (jaram) 2 – vidljiv obilan prodor vlage kroz kolničku konstrukciju na donji ustroj mosta. Razlika u boji elemenata stupišta u gornjoj polovici i donjoj polovici gledajući od vodnog lica do gornje ustroja mosta.

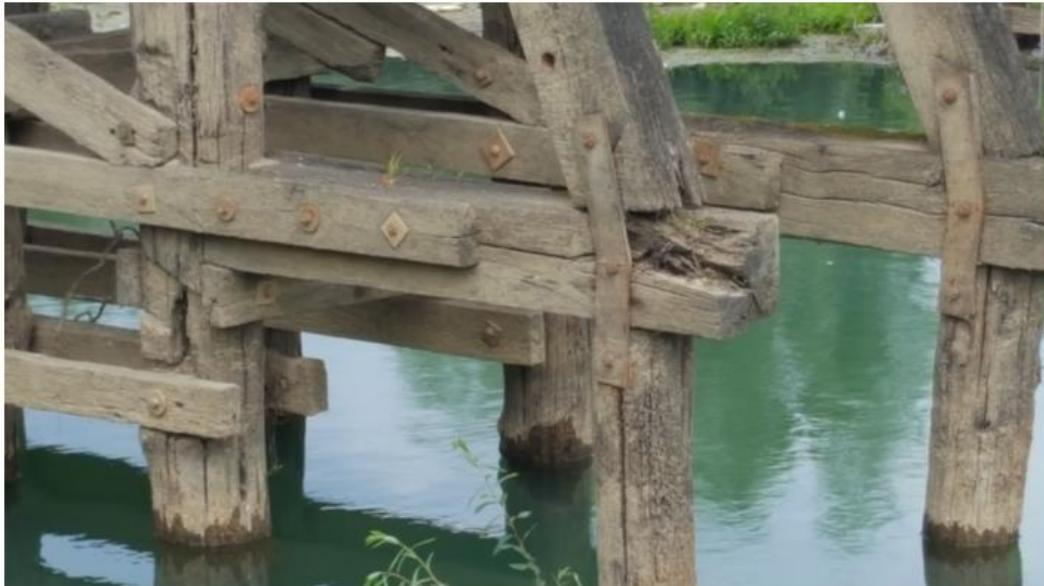
Slika 2.40 Stupište (jaram) 2 – nedjelotvorna veza kosnika i pilota, zazor između spojnih sredstava i drvenog elementa od 2-5 mm. Nedostaje dio elementa naglavne grede iznad pilota. Dugačke uzdužne pukotine i truljenje sredine presjeka iste.

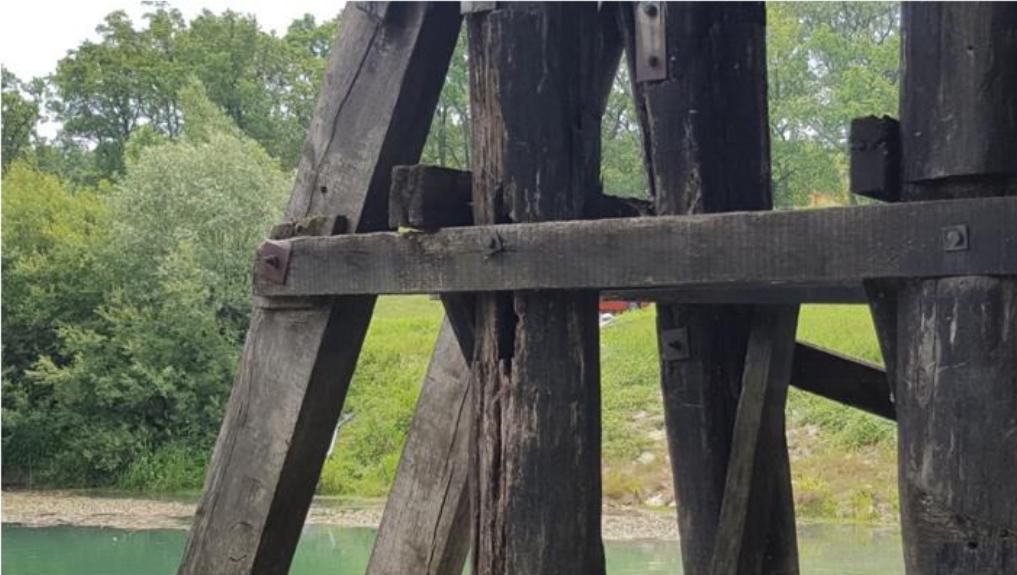
Slika 2.44 Stupište (jaram) 4 –
Stup smanjenog poprečnog
presjeka izvana te istrunuo u
potpunosti iznutra. Djelotvoran
poprečni presjek stupa iznosi
svega 20%

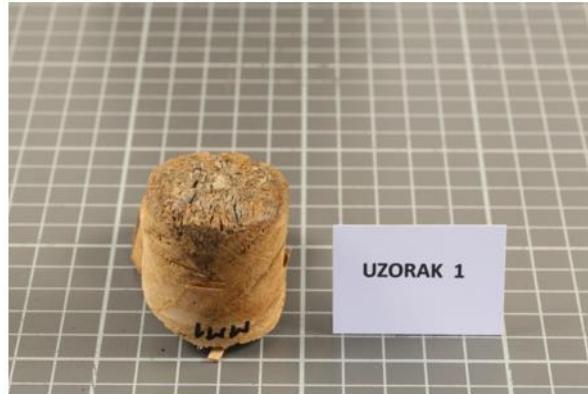
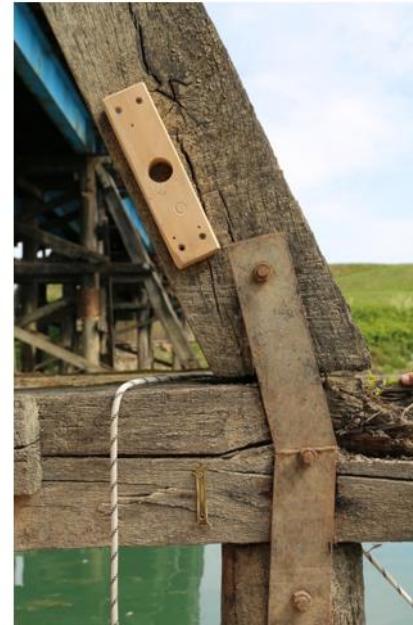
Slika 11. a) i b). MM 1. Mjesto cilindričnog izvrtka ca 30 cm iznad trulog čela kosnika (slika desno) pokazuje da je površina zaražena i izjedena do dubine od ca 2 cm, dok dublje zone izgledaju kompaktno i zdravo.

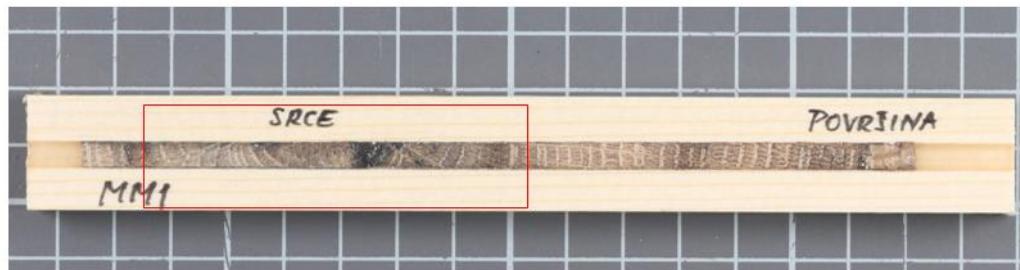
Slika 12. Izvrtak sa slike 11 pokazuje da je ca 2 cm površine propalo, ali da je i srčani dio pilota zaražen, uz zadržanu prirodnu anatomsku strukturu drva.

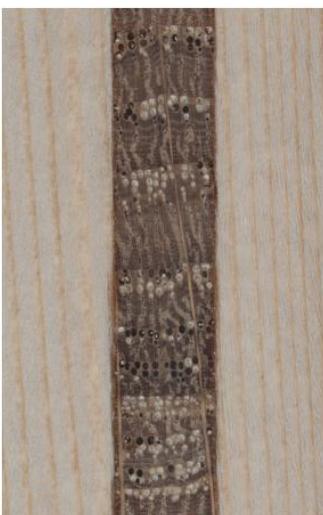
Slika 19. Detalj sa sl. 18. Mikrografija poprečnog presjeka izvrtka iz zdrave srževine trupca. Jaso različive anatomiske karakteristike hrastovine: pore ranog drva jasno vidljive, otvorene ili zapunjene tilama, pore kasnog drva u radijalnim nizovima, traci ostri i jasni.

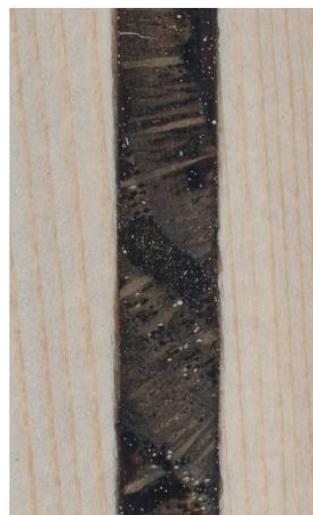
Slika 20. Detalj sa sl. 18. Mikrografija poprečnog presjeka izvrtka iz trule srčike trupca. Struktura zdravog dva neprepoznatljiva. Pore su većinom zapunjene produktima razgradnje, pore ranog drva nevidljive, enzimska razgradnja se širi radijalno po porama ranog drva i tracima

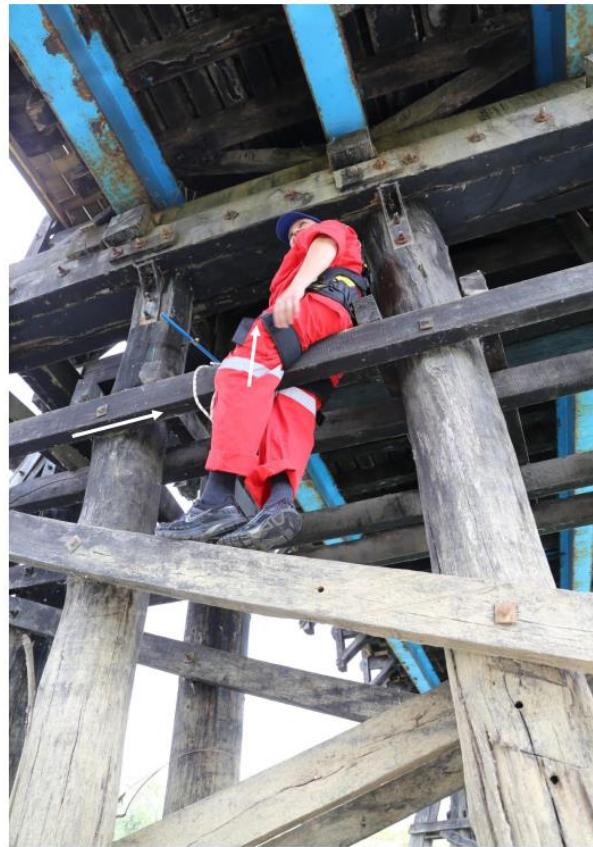
Slika 17. Mjerno mjesto 2 na II stupištu. Marin na zadatku. Strelicama su označeni izvrci iz glave stupa i naglavne grede. Gomji dio jarma je u naoko dobrom stanju, okov je zatesan u bjeljici do srževine, zaostatak izvorne zaštitne boje pokazuje da površina nije zaražena i erodirala kao doljnji dijelovi stupišta.

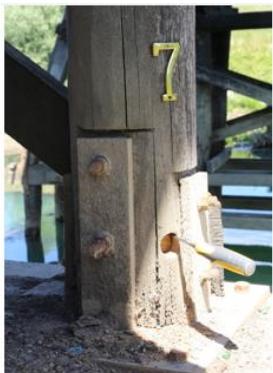
Slika 39. Na prvom stupištu je doljni dio trupca oštećen rijetkim poplavljivanjem i odbijenom oborinskom vodom, ali samo u debljinu od oko 2 cm (bjeljike). Drvo srži ima zdravu boju i konzistenciju.

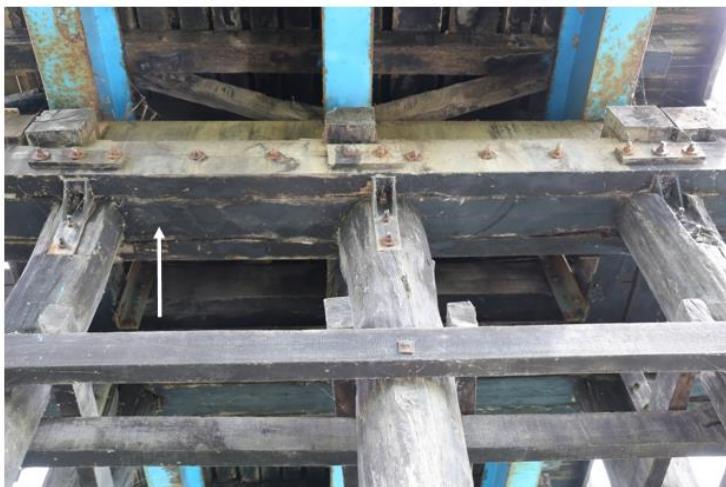
Slika 40. Gornji dio drugog stupišta. Naglavne grede su mehanički uslojene, sa malim tragovima propadanja na bridovima slijubica. Poprečne grede imaju zdrava čela, stupovi ne pokazuju niti trulež obložnog pojasa bjeljike. Strelica pokazuje položaj i smjer vađenja izvrtka na mernome mjestu MM2.

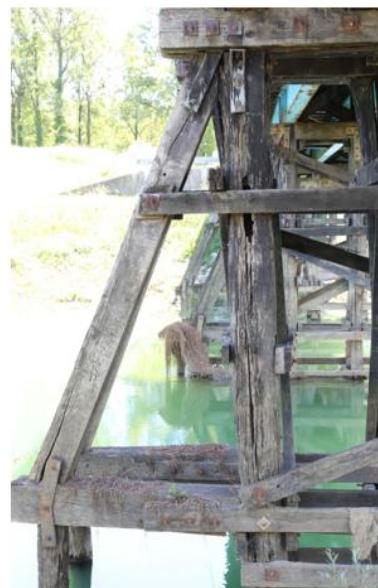
Slika 33. Stupište IV. Natruo kosnik do polovine visine, stup potpuno zaražen u cijeloj visini.

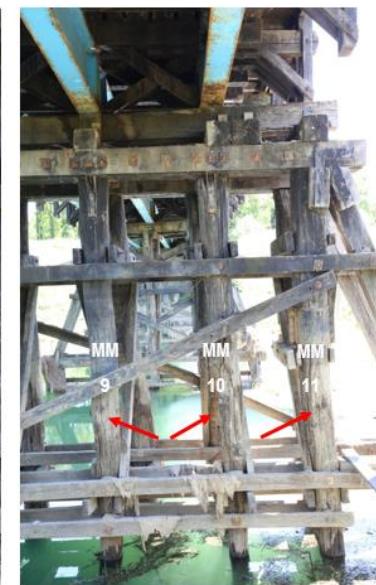
Slika 34. Stupište IV. Strelice pokazuju mjesto i smjer izvrtaka. Stupovi uz vodu su toliko propali da se na MM 10 i 11 ne mogu izvoditi konzistentni izvrci drva nego samo ostaci truleži

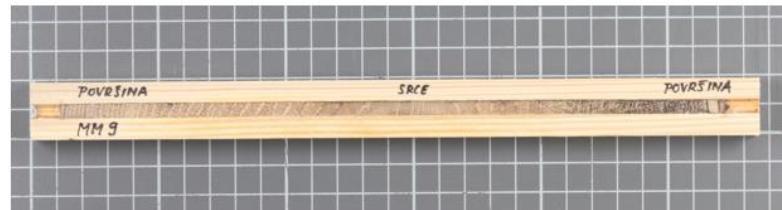
Slika 35. Izvrtak iz srednjeg stupa četvrtog stupišta (MM 9), probor kroz cijeli stup: Površina s desne strane, uz pukotinu, tako zaražena, dok preostali dio stupa ima konzistentnu strukturu i normalnu boju.

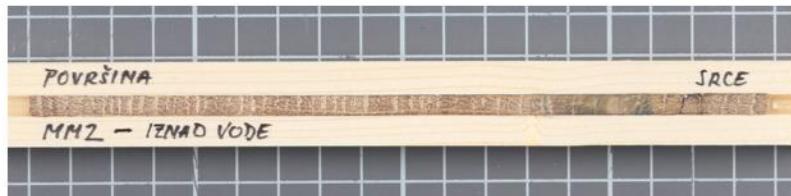
Slika 41. Izvrtak iz naglavne grede pokazuje zdravu, prirodnu boju i strukturu hrastovine, bez tragova truleži

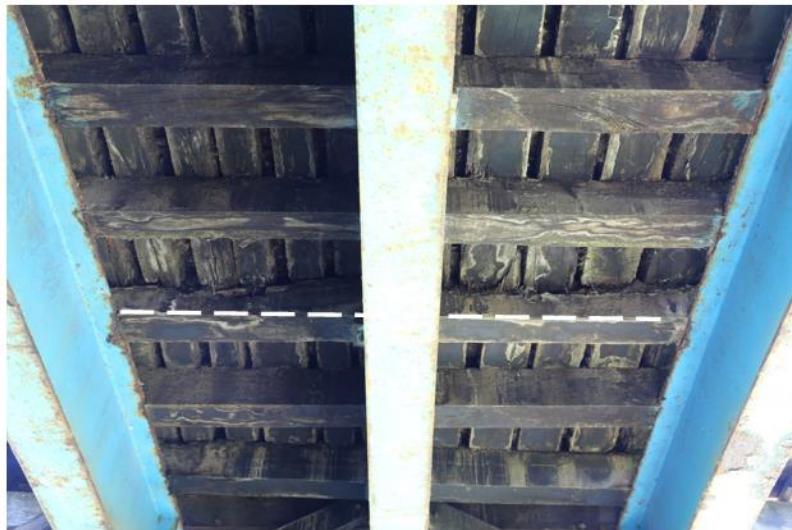
Slika 42. Pogled odozgo na nosivu kolničku konstrukciju. Vide se površinska oštećenja po bridovima pragova i mosnica, ali i izostanak velikih pukotina. Drvo je uglavnom vrlo dobre tehničke kvalitete prema vizualnom klasiraju po DIN 4074-5. Posebno je zaznaceno mjesto kraćeg pragova nad kojim su 12 cm debele uzdužne mosnice čelno slijubljene. U ovoj zoni voda zamaze spojeve i prodire uzduž vlakanaca, drvo je mnogo mokrije pa je vidljiv i intenzivan razvoj truleži na gornjoj plohi praga i po cijelom presjeku mosnica. Ovakvi dijelovi se mogu lokalno izmjenjivati.

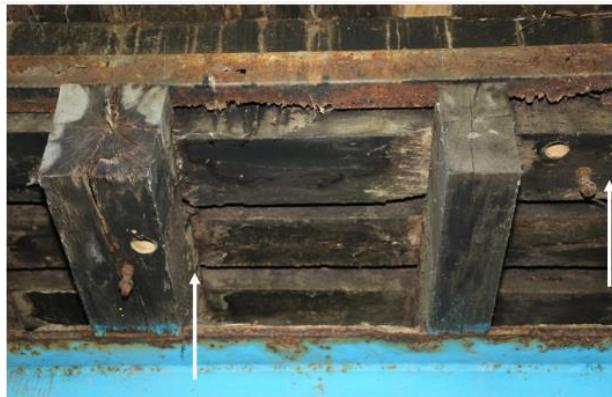
Slika 43. Pogled na kolničku nosivu konstrukciju na mjernom mjestu 6 (označeni su izvrci iz praga i iz mosnice izvan čeličnih nosača). Poprečne grede (pragovi) su različitih dimenzija i stanja, kraći pragovi su većinom samo površinski zaraženi. Manji dio pragova s ukljepijenim srcem (lijevo) pokazuje obojenje od čelne zareze truležnicama i veće pukotine. Treći izvrtak izuzet je iz mosnice između čeličnih nosača

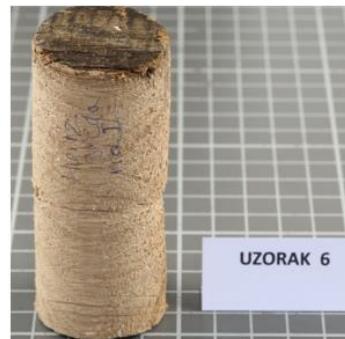
Slika 44. Izvrtak s mjernom mjestu MM 6, iz doljnje zone praga (lijevo). Slični uzorci su izvađeni su i iz doljnje strane mosnice i praga između čeličnih nosača (slika desno). Osim potrošene površine u dubini 3 - 5 mm, drvo naoko izgleda zdravo i konzistentno.

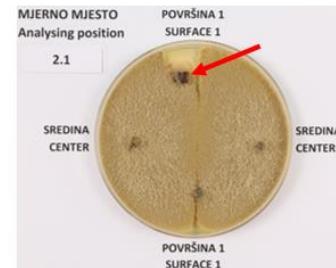
Slika 54. Mikrobiološka kultura sa mjerom mjesto MM 2.1. Na sva četiri iverčića intenzivno se razvila plijesan (oker zona u petljivoj zdjelici). Na jednom iverčiću izuzetom sa površine inicijalno se razvija i micelij glijave truležnice (crvena strelica).

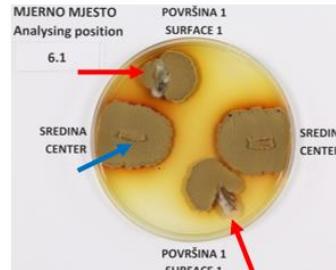
Slika 55. Mikrobiološka kultura sa mjerom mjesto MM 6.1. Na sva četiri iverčića intenzivno se razvila plijesan (oker zone u petljivoj zdjelici – plava strelica). Na iverčićima izuzetim sa površine elementa inicijalno se razvija i micelij glijave truležnice (crvene strelice).

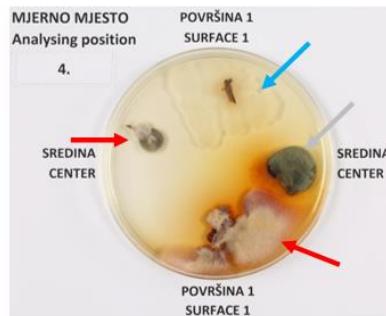
Slika 56. Mikrobiološka kultura sa mjerom mjesto MM 4. Na sva četiri iverčića razviju se mikrobiološke kulture. Na gornjem površinskom iverčiću razvila se bakterijska kultura (svjetlo plava strlica). Na donjem površinskom iverčiću intenzivno se razvija micelij glijave truležnice (crvena strelica) uz inicijalni razvoj plijesni. Na ljevom iverčiću izuzetom iz središnjeg dijela grede razvija se micelij plijesni i micelij glijave truležnice (crvena strelica). Na desnom iverčiću izuzetom iz središnjeg dijela grede intenzivno se razvija micelij glijave promjene boje (siva strelica).

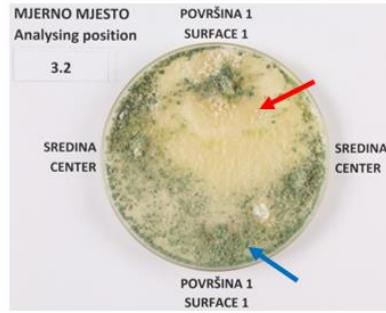
Slika 1. Mikrobiološka kultura sa mjerom mjesto MM 3.2. Na sva četiri iverčića intenzivno se razvio micelij glijave truležnice (crvena strelica) i glijiva plijesni (plava strlica).

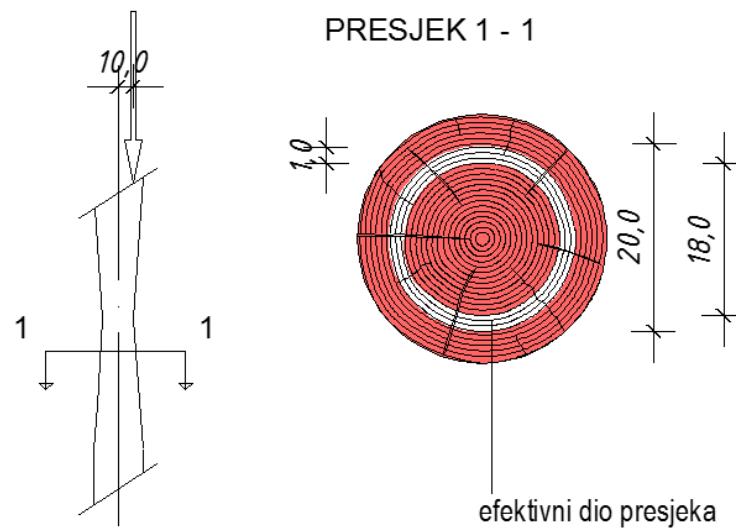
Zbog visokog stupnja oštećenja i smanjenja poprečnog presjeka stupa od 80%, u proračun se uzima 20% postojećeg efektivnog dijela poprečnog presjeka. Zbog narušene geometrije , stup se kontrolira na ekscentrični pritisak prema skici u prilogu.

Slika 4.4 Ekscentricitet uzdužne sile u stupu i djelotvorni poprečni presjek stupa

ISKORISTIVOST: 228,63 %
NE ZADOVOLJAVA
